## Strandparken I/S

## BRØNDBY STRAND

## Monitering af Erosion 2009

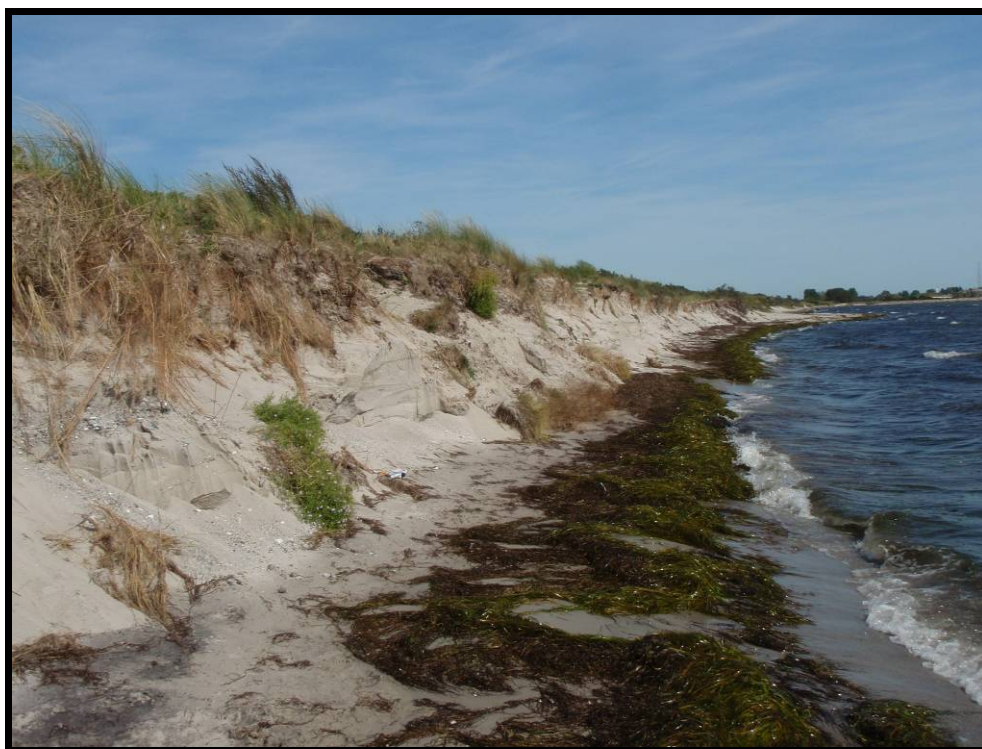
Erosionen af klitterne er fortsat og er nu flere steder i en tilstand hvor der, hvis der ikke gribes ind, vil ske en gennembrydning i en stormsituation med højvande. Dette medfører en oversvømmelse af baglandet.

**Figur 1.0 Billede. Erosion af klit er tydelig, sømaterialer (Tang) ligger helt op mod klitter. Rødder for marehalm er blotlagt. Vandstand 0,0 daglig vande.**

Udover reetablering af strand arealer skal ødelagte klitter bygges op igen.

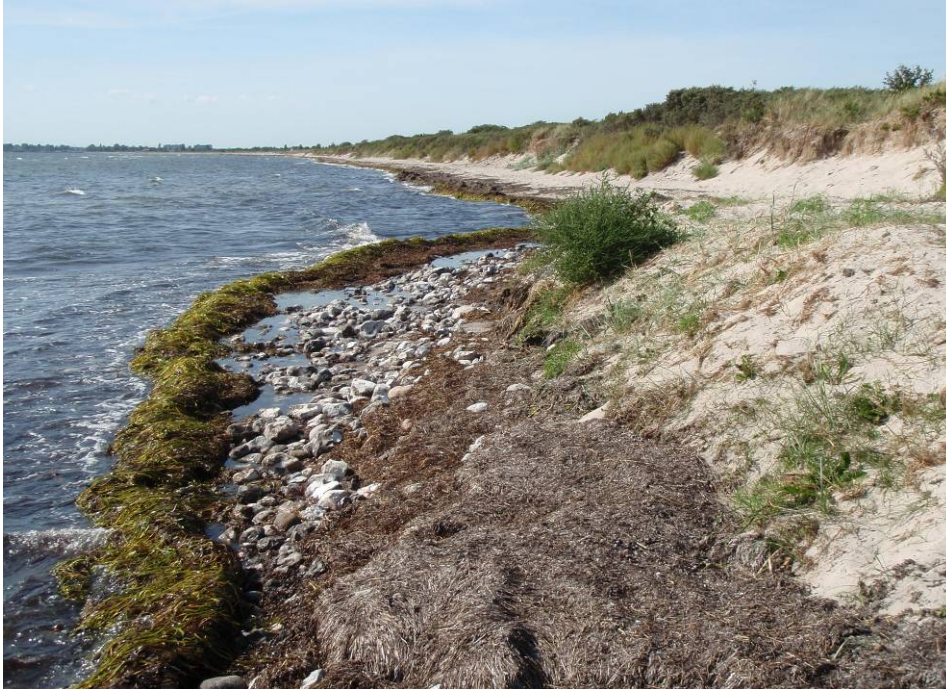
I den østlige ende ca. 200 meter er der tidligere lagt et beskyttende rallag ud, virkningen mod erosion har været god i den lave ende af strand. Højere oppe ved klit er der tydelig erosion, der på længere sigt vil ødelægge klit men også der beskyttende rallag.

**Figur 2.0 Billede. Rallag ved østende af strand. Erosion er tydelig hvor rallag slutter.**

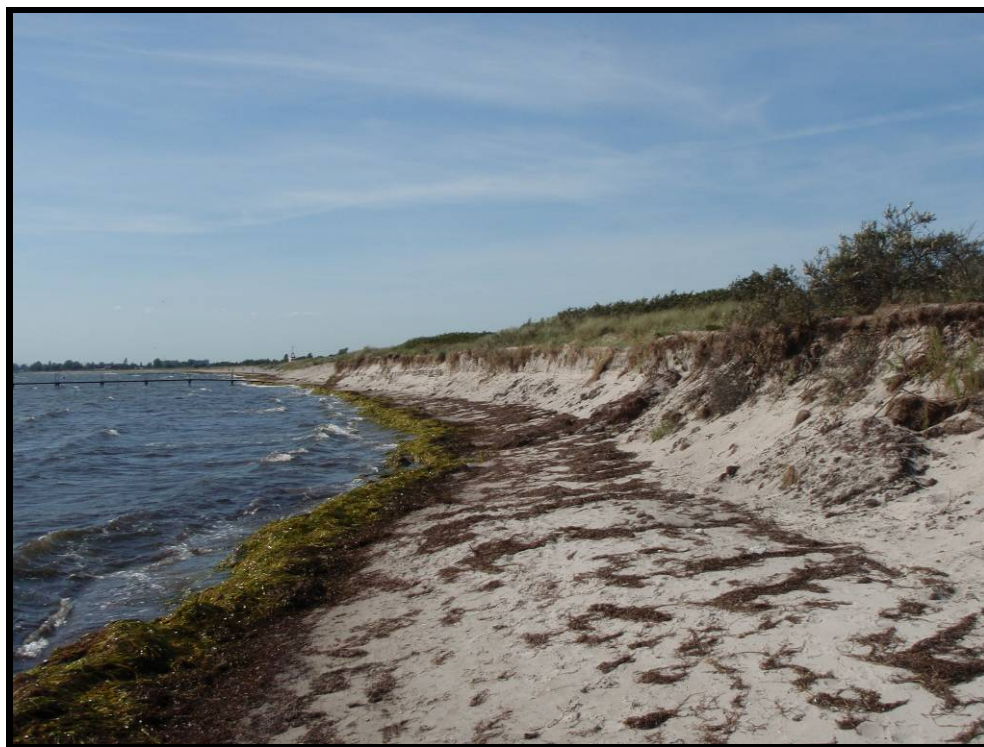
Den kraftige erosion på den østlige del af stranden har efterladt en stejl skrænt som vil være stærkt udsat for erosion. Speciel ved højvande vil der være stor erosion, idet bølgerne vil kunne løbe helt op og ramme skrænten ved klittens forside, se Figur . Dette ses som de kraftige blå områder på Figur , som indikerer erosion på over 0.5m. Af Figur , øverste og midterste panel, ses det at erosionen sker inden for kystlinien. Dette skyldes, at der sker en erosion af klitterne.

**Figur 5.0 Foto. Daglig vande 0,0. Lokaltet ca. 500 m vest fra Brøndby havn med retning mod Vallensbæk havn.**

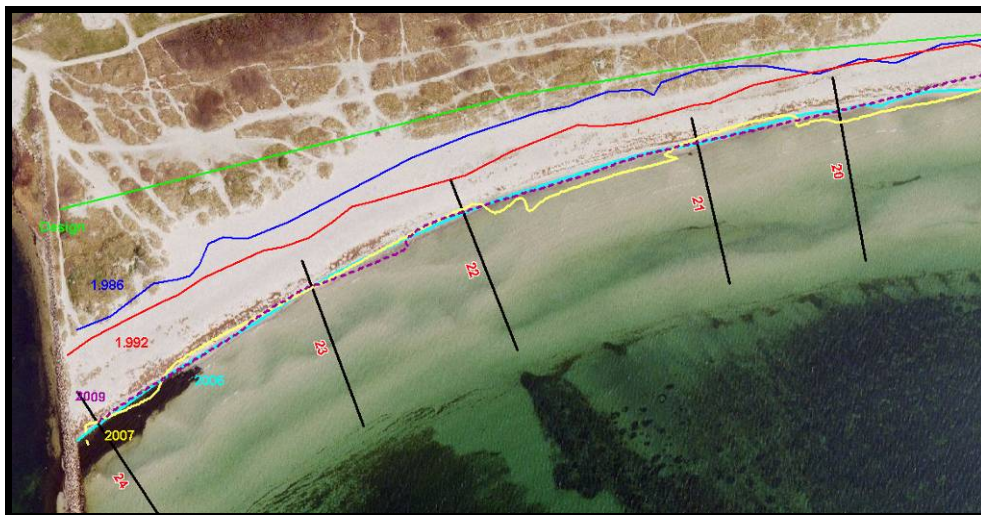
Af udsnittene Figur 6.0 og Figur 8.0, ses det at ændringen af kystlinien er en igangværende proces, og at der ikke ses nogen tendens til at udviklingen skulle være stoppet. Der ses en stor fremrykning ved Vallensbæk havn i forhold til den projekterede kystlinie og til kystlinien i 1986 (Figur 7.0 grøn og blå kystlinie). Dette skyldes en kraftig vind drevet erosion af klitterne, før disse var tilgroede. Sedimentet blev aflejret i den vestlige ende af stranden.

Figur 6.0, udsnit af figur 7.0 ved Vallensbæk havn. Blå linie er kystlinien i 1986. Rød linie er kystline i 1992. Grøn er den projekteret kystlinie. Den stiplede linie er kystlinien i 2009.

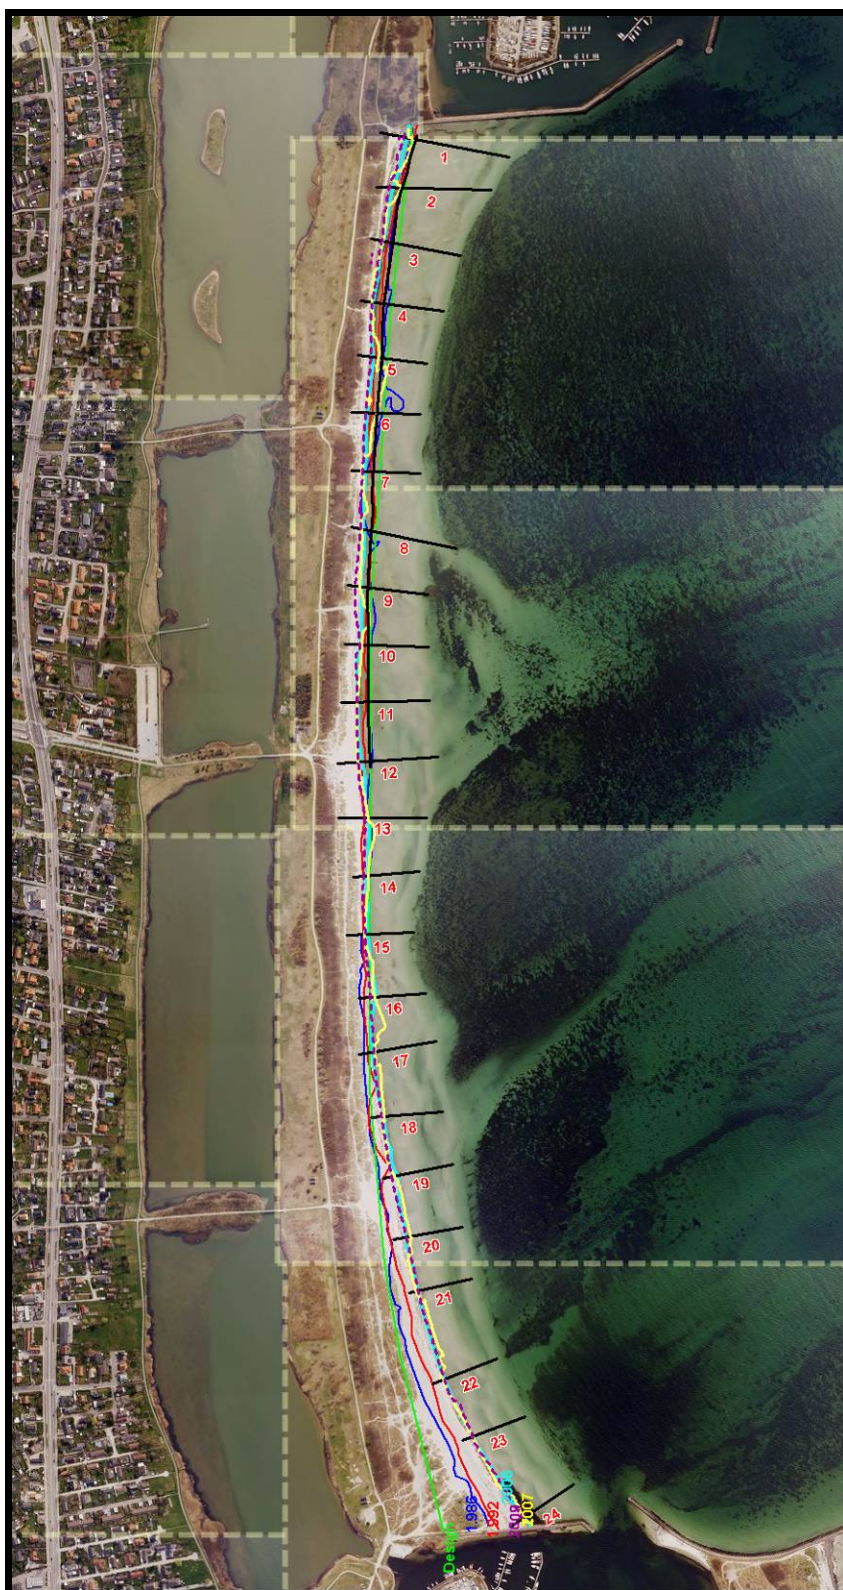
Fra 1986 til 2009 er kysten rykket ca. 25m tilbage på strækningen fra den midterste adgangsbro til Brøndby strand (ca. 1km vest for Brøndby havn). Vest for den midterste adgangsbro stiger fremrykningen gradvist til ca. 75m ved Vallensbæk havn (mest markant på den sidste kilometer op mod Vallensbæk havn). Der er meget ringe dybde 25-50 meter ud fra vandlinje de sidste 500 meter mod Vallensbæk Havn. Området omkring Livredder tårn er stabil. Dette ses af figur 7.0. samt udsnit heraf på Figur 6.0 og Figur 8.0. Den projekterede kystlinie (Figur 7.0, grøn linie) er bestemt på baggrund af luftfoto fra 1986, kystlinjen var projekteret til at ligge 35m foran klitten (Klitrækken er identificeret ud fra vegetationen grænsen i 1986).

**Figur 7.0** Ortofoto af strandparken fra 2006. Blå linie er kystlinien i 1986. Rød linie er kystline i 1992. Grøn er den projekteret kystlinie. Den stiplede linie er kystlinien i 2009.

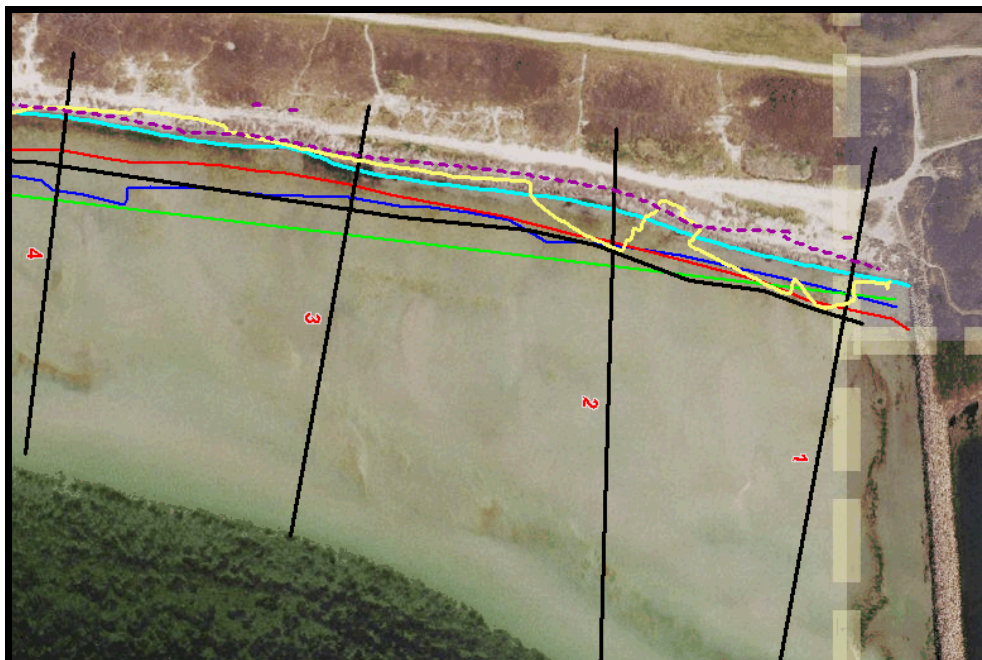
Figur 8.0, udsnit af figur 7.0 ved Brøndby havn. Blå linie er kystlinien i 1986. Rød linie er kystline i 1992. Grøn er den projekteret kystlinie. Den stiplede linie er kystlinien i 2009.

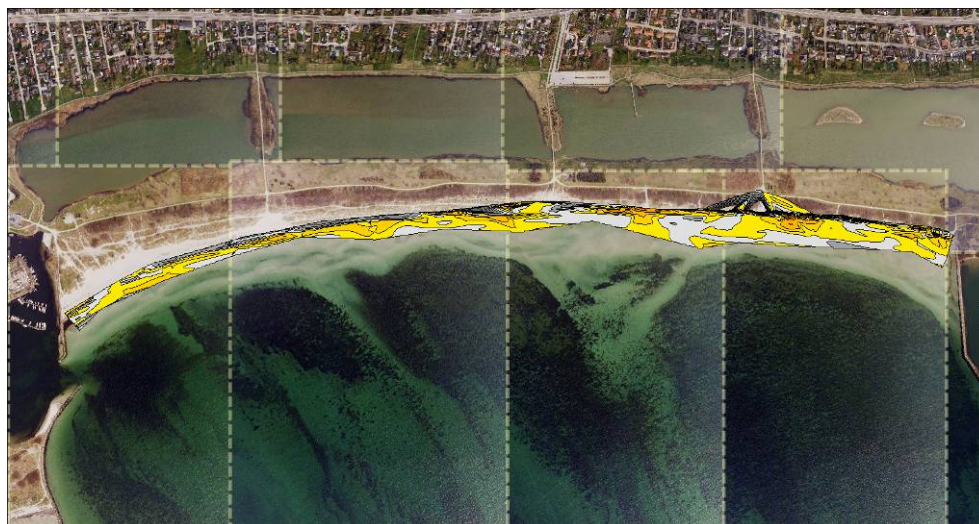
Figur 9.0 Erosion og aflejring fra 2007 til 2009. **Klitfoden fosvinder (grå farver) og sandet ender i vandet (gult) og langsomt transporteres sydpå.**

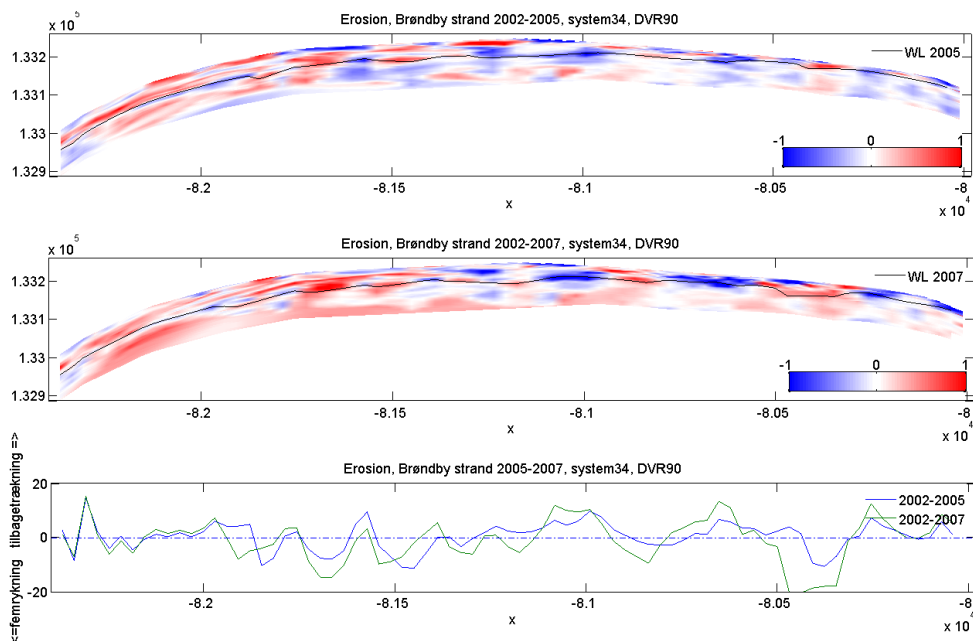
På Figur 10.0 ses ligeledes en klar tendens til at der i perioden fra 2002-2009 er blevet aflejret sediment i den vestlige ende af stranden, mens der sker en erosion af kysten i den østlige ende. Af øverste panel på Figur ses denne tendens også i perioden fra 2002-2005. Naturligvis ikke så udtalt.

**Figur 10.0, erosion og aflejring, samt kyst liniens bevægelse for 2002-2005; 2002-2007. Alle enheder er i meter.**

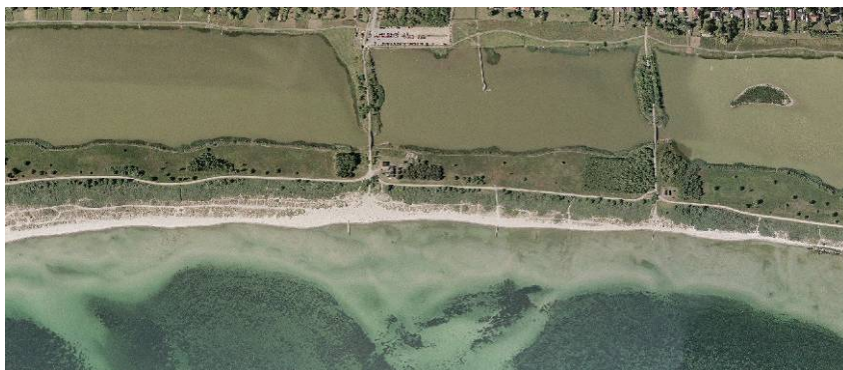
vest i perioden fra 2005-2009. Migrationen stemmer fint overens med analysen af den langsgående sedimenttransport. Onduleringerne har tidligere givet problemer, og på Figur 13.0 ses også nogle store onduleringe af kystlinien i 1986.

**Figur 13.0, Onduleringer af kyst ved de to østligste adgangsbroer til strandparken.**

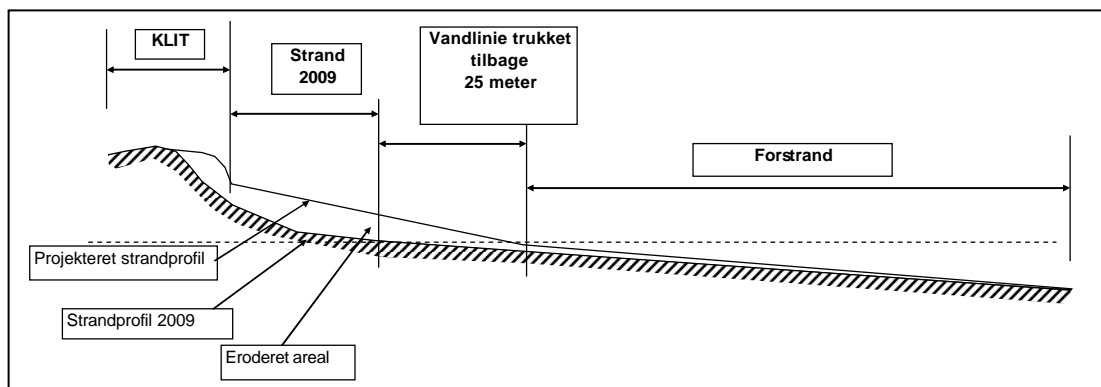
Der er regnet med at hele den 1km lange kyststrækning skal rykkes gennemsnitlig 20m frem. Herved fås at der mangler  $55 \text{ m}^3$  pr løbende meter strand, i alt  $55.000 \text{ m}^3$ . Det eroderede areal på skitsen, Figur 15.0, repræsenterer den mængde sand der skal tilføres for at genskabe stranden som projekteret.

På de sidste 900 meter af strækningen mod Vallensbæk Havn er der et overskud af sand på  $65.000 \text{ m}^3$  Hvorfor der er en difference mellem de to størrelser kan ikke entydigt forklares, årsagen kan være at oprindeligt design af klitter ikke er helt korrekt.

Figur 14.0, skitse af strandprofiler, projekteret og opmålt i 2009
