## Strandparken I/S

## BRØNDBY STRAND

## Monitering af Erosion 2009

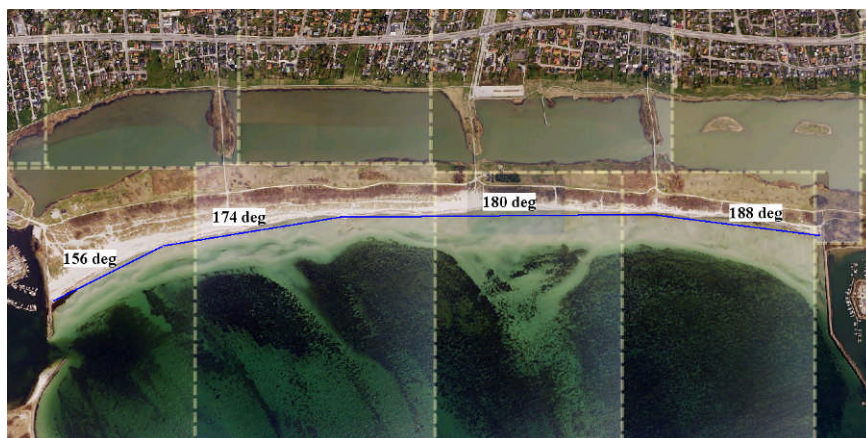
**Figur 11.0, Kyst orientering**

Den langsgående sedimenttransport er drevet af bølgerne. Det afgørende er størrelsen af bølgerne og bølgenes retning relativt til orienteringen af kyst. Kystens orientering er vist på Figur. Idet bølgerne er genereret i et lokalt vind system, vil de have omtrent samme retning som vinden, ses vindrose Figur.

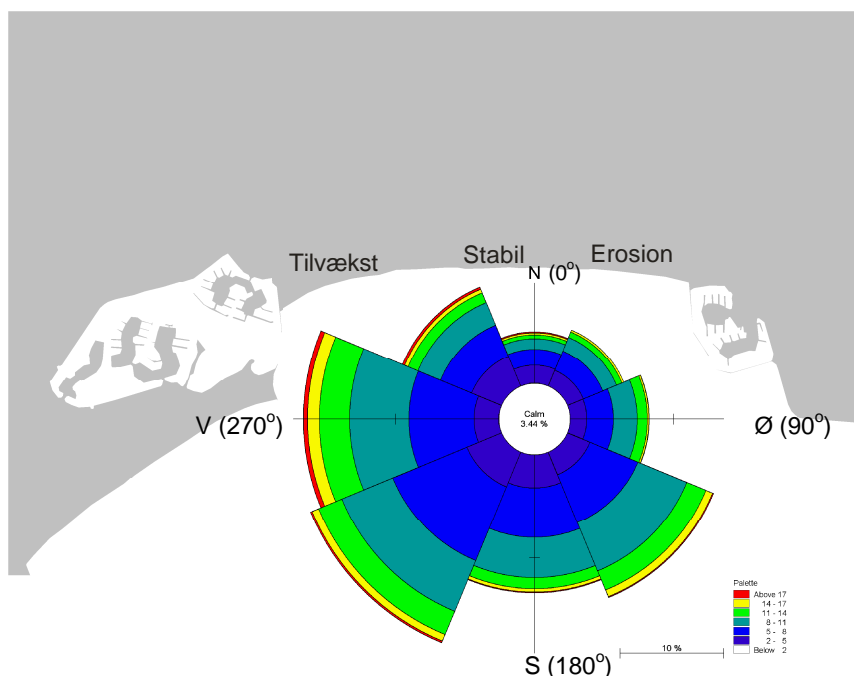
**Figur 12.0, Vindrose fra Drogden 1996-2006**

Denne analyse af bølgeklimate og den resulterende sediment transport, underbygger den generelle tendens i den langsgående sediment transport. Det ses af vindrosen fra Drogden Figur 12.0, at der er lidt større sandsynlighed for vind der giver øst gående transport frem for vestgående transport, men forskellen er ikke stor nok til at opveje den markant større transport for bølgerne fra Østersøen.

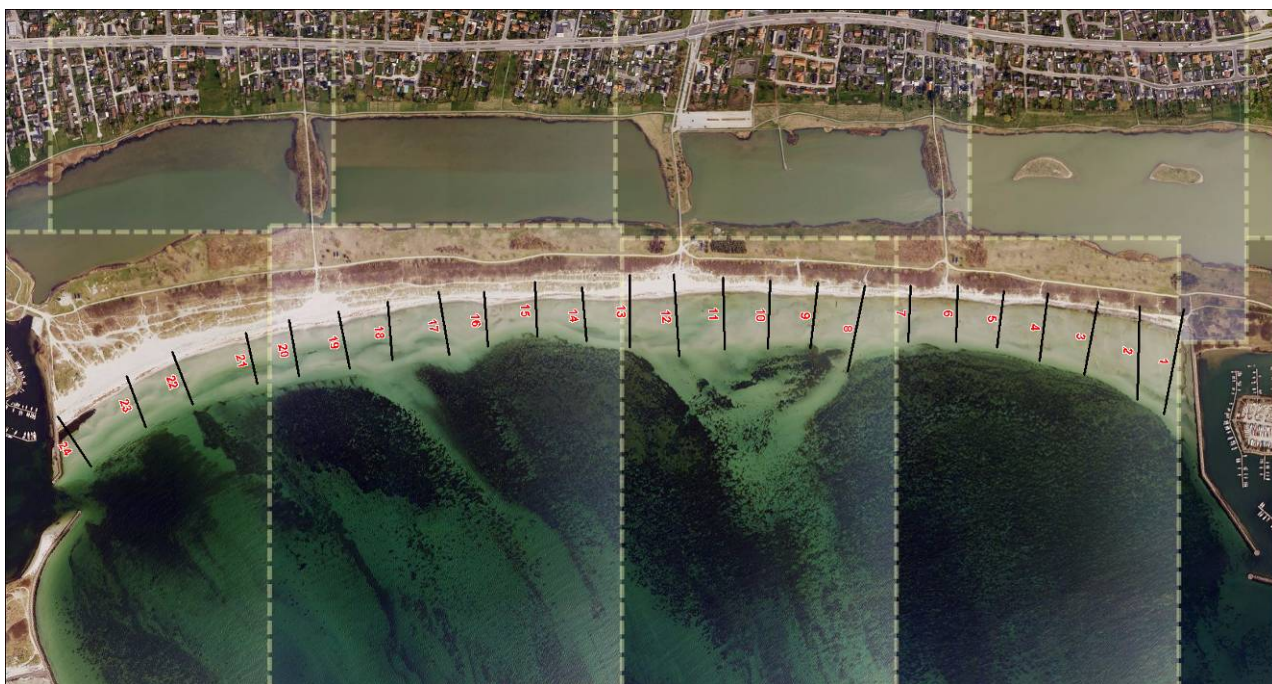
**Figur 16.0, oversigt og kyst ortogonale linier hvor strandprofiler er vist.**

På Figur er placeringen af de opmålte strandprofiler fra 2005 og 2009 vist og i de efterfølgende figurer sammenholdt med de tilsvarende projekterede profiler. Det vertikale nulpunkt er sat efter DVR90, og distance offshore er sat med et nulpunkt i vandlinjen for det projekterede profil.
